Circular técnica	Data	Número	Atualização
Solução do Erro E02 e F0021	27/02/2020	02/2020	02

Título: Solução do ERRO E02 (CFW10 e CFW08) e F0021 (CFW500 e CFW300) nos inversores WEG modelos Confort e Plus.

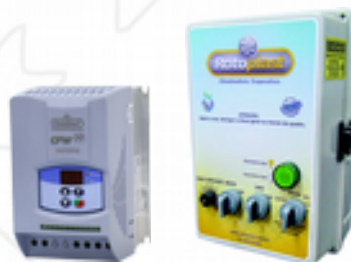
Fig. 01: Inversor CFW10 apresentando erro E02.

Este erro indica subtensão (V) no circuito intermediário na entrada do inversor.

1º passo: Com o disjuntor desligado reapertar todos os cabos de energia elétrica no inversor de frequência e no disjuntor.

2º passo: Ligar o disjuntor e medir a tensão (V) no disjuntor e também na entrada do inversor de frequência (L/L1, N/L2), deve estar próximo de 220v para o modelo CFW10 2,0cv e para os modelos trifásicos CFW08, CFW500 e CFW300 de 5,0e 7,5cv deve estar próximo de 220v ou 380v conforme a tensão elétrica trifásica do cliente que deve ser medida da seguinte forma: L1 com L2, L2 com L3 e L3 com L1;

3º passo: Se o valor medido estiver abaixo de 185v, para os modelos 220v ou abaixo de 323v para os modelos 380v, o problema está na rede de energia elétrica do cliente que não está sendo suficiente para ligar o inversor. Neste caso é interessante:

- Verificar se possui muita carga ligada na mesma rede de energia, ou;
- Verificar com a concessionária de energia elétrica o motivo da tensão (V) estar tão baixa no cliente;

4º passo: Deve-se também verificar se ainda há algum outro disjuntor desligado na rede do cliente;

5º passo: Caso contrário, se estiver chegando 220v ou 380v na entrada do inversor e mesmo assim persistir a mensagem de E02 e F0021, é necessário levar este inversor na assistência autorizada WEG para realizar o conserto, (são raros os casos que ocorre esta falha), podendo ser uma trilha interna do inversor que esteja rompida.
