Circular técnica	Data	Número	Atualização
Solução da falha F3 – Inversor Siemens V20	26/11/2020	32/2020	00

**Título:** Solução da falha F3 nos inversores Siemens V20 utilizado nos quadros de comando Confort e Plus de 2,0 cv e 3,0 cv

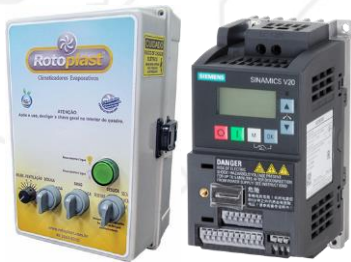
Figura 1 – Quadro inversor CONFORT de 2,0 cv e Inversor Siemens V20 M/F 220 V 2,0 cv

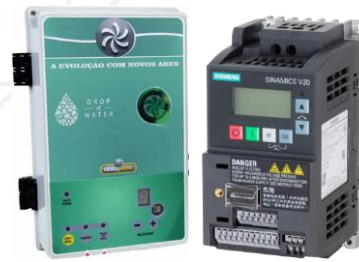
Figura 2 – Quadro inversor PLUS de 2,0 cv e Inversor Siemens V20 M/F 220 V 2,0 cv

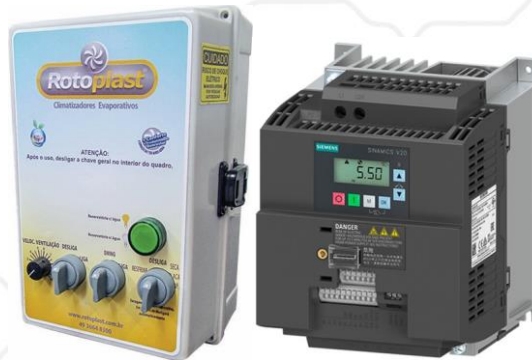
Figura 3 – Quadro inversor CONFORT de 3,0 cv e Inversor Siemens V20 M/F 220 V 3,0 cv
