Circular técnica	Data	Número	Atualização
Solução da falha F4 – Inversor Siemens V20	23/02/2021	33/2020	01

Título: Solução da falha F4 nos inversores Siemens V20 utilizado nos quadros de comando Confort e Plus de 2,0 cv e 3,0 cv

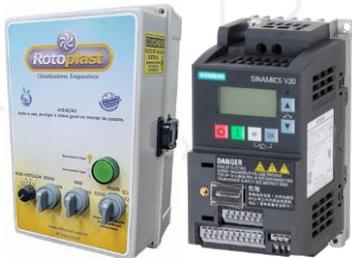
Figura 1 – Quadro inversor CONFORT de 2,0 cv e Inversor Siemens V20 M/F 220 V 2,0 cv

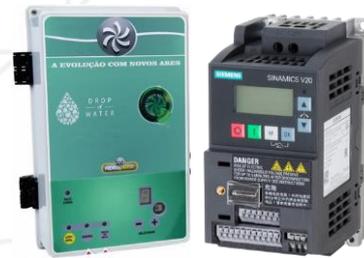
Figura 2 – Quadro inversor PLUS de 2,0 cv e Inversor Siemens V20 M/F 220 V 2,0 cv

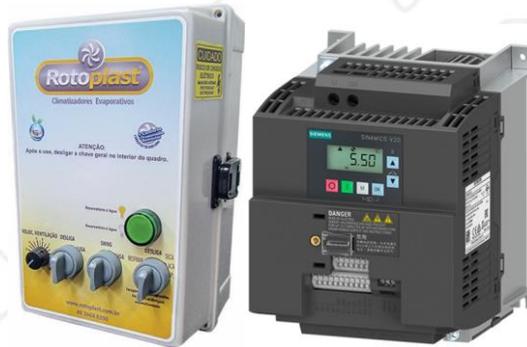
Figura 3 – Quadro inversor CONFORT de 3,0 cv e Inversor Siemens V20 M/F 220 V 3,0 cv

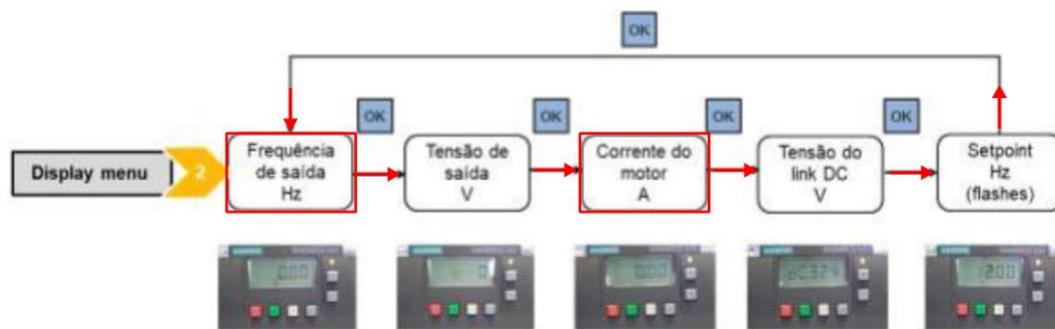
6° passo: Visualizar a corrente (A) de saída para o motor. Para isso, deve pressionar a tecla OK na parte frontal do inversor de frequência por 3 vezes, levando do menu “Frequência de saída Hz” até o menu “Corrente do motor A”. Conferir se a letra “A” aparece na parte inferior do display do inversor de frequência nesse momento, indicando que está sendo mostrado o valor de corrente do motor.

Figura 4 – Menus de monitoração dos inversores de frequência Siemens V20

Esse valor mostrado no display não deve, sob hipótese alguma, ser maior do que:

- 7,8 A para os modelos de 2,0 cv (Roto 160 e abaixo);
- 11,0 A para o modelo de 3,0 cv (Roto 170);

Caso esses valores sejam atingidos, o inversor apresentará a falha F4 ou outras falhas relacionadas à sobrecarga e deve ser observado o 7° passo;
