Circular técnica	Data	Número	Atualização
Solução do Erro E00 e F0070	27/02/2020	04/2020	02

**Título:** Solução do ERRO E00 (CFW10 e CFW08) e F0070 (CFW500 e CFW300) nos inversores WEG modelos Confort e Plus.

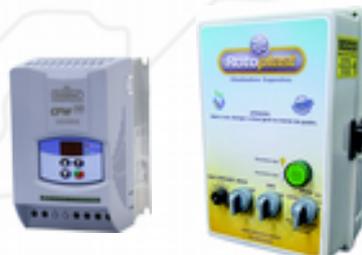
Fig. 01: Inversor CFW10 apresentando erro E00.

**Este erro indica curto-circuito na saída do inversor (entre 2 fases), modulo de IGBT's em curto-circuito ou sobrecorrente (A).**

Passo a passo para a solução do erro E00 (CFW10 e CFW08) e F0070 (CFW500 e CFW300):

**1º passo:** Desligar o disjuntor que está energizando o climatizador;

**2º passo:** Desconectar os 3 cabos do motor da ventilação que estão parafusados no inversor (na parte frontal do inversor possui a descrição U, V e W que mostra onde está ligado o motor) ou parafusados nos bornes de régua com a descrição U, V e W;

**3º passo:** Religar o disjuntor e ligar o climatizador pressionando na tecla Liga/Desliga ou girando o botão Liga Ventilação, girando o potenciômetro colocando na velocidade máxima;

**4º passo:** Com alicate amperímetro ou multi-teste que possua a categoria **TRUE-RMS**, devesse medir a tensão (V) de saída do inversor que devesse dar em torno de 200v ou 380v devesse fazer esta medição no inversor U com V, V com W, W com U, (se alguma das 3 medições registrar um valor diferente ou muito abaixo do especificado acima, indica que este inversor está com problema e que devesse ser levado até uma assistência autorizada WEG).

**5º passo:** Caso persistir o erro E00 ou F0070, significa que o inversor de frequência está em curto-circuito\* e para resolver este problema, será necessário substituir por outro ou levar na assistência autorizada WEG para realizar o conserto;

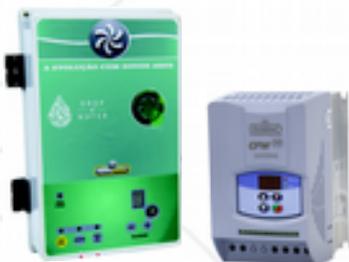
Fig. 02: Quadro Confort com inversor CFW10

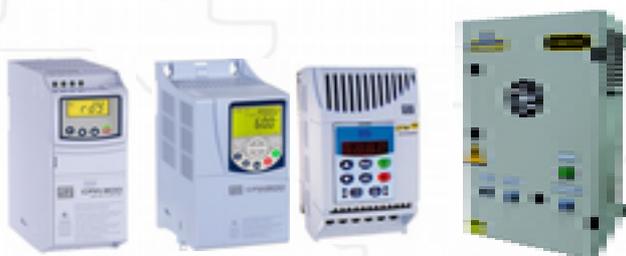
Fig. 03: Quadro Plus com inversor CFW10.

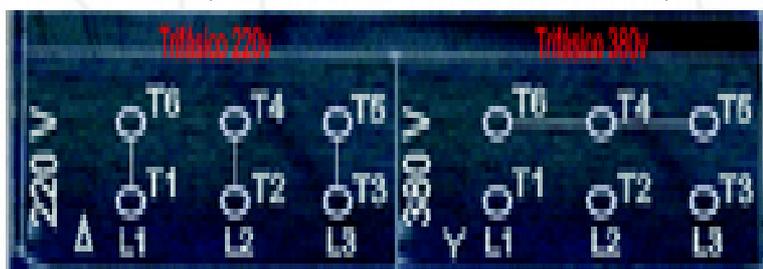
- **T/F 220v:** T6 com T1, T5 com T3 e T4 com T2;

- **T/F 380v:** T1, T2 e T3 e isolados entre si T6, T5 e T4.

Figura 05: Esquema de ligação de motores trifásicos 220/380v.

**10° passo:** Verificar se a ligação dos cabos da bobina do motor está compatível com a tensão (V) do quadro de comando:

- Abrir a caixa de ligação do motor:

- Conferir se a ligação se está de acordo com a figura 05, logo abaixo:
